Récit du stage d'initiation au savoir-faire

Rejointoiement d'un mur en silex.

Beuzeville 10 juillet 2021

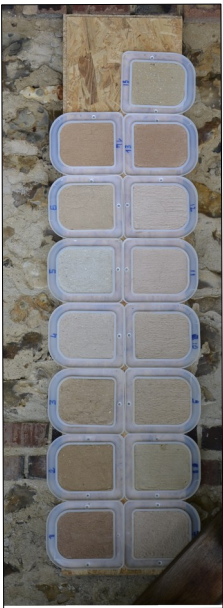
Nuancier

De nombreux essais de couleurs, avec différents sablons, ont été réalisés par la propriétaire (un nuancier digne d'un professionnel !) avant de nous divulguer la formule magique retenue, dans le respect de l'architecture rurale locale.
