Récit du stage d'initiation au savoir-faire

Rejointoiement d'un mur en silex.

Beuzeville 10 juillet 2021

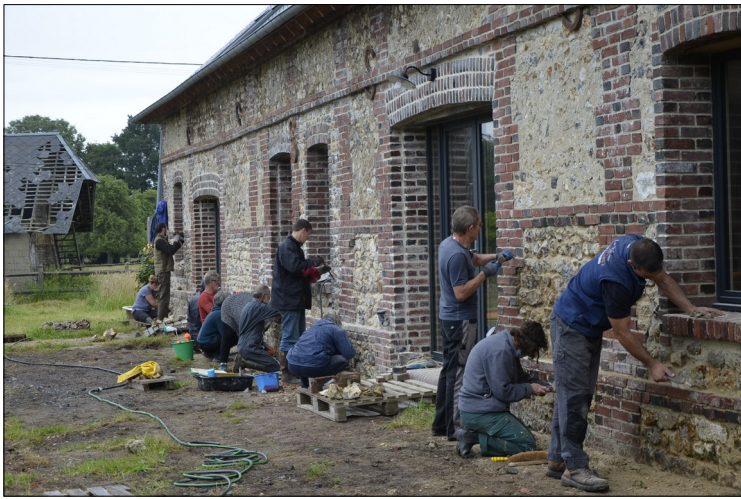
Nuancier

De nombreux essais de couleurs, avec différents sablons, ont été réalisés par la propriétaire (un nuancier digne d'un professionnel !) avant de nous divulguer la formule magique retenue, dans le respect de l'architecture rurale locale.

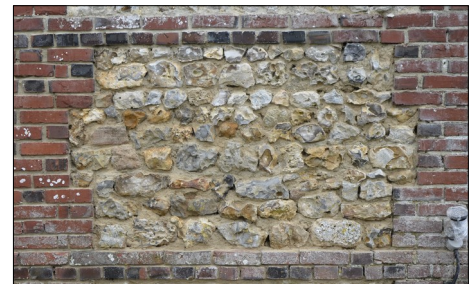
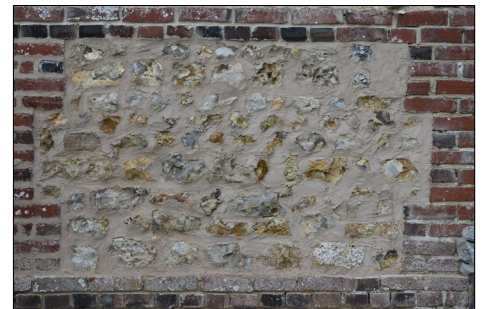
L'irrégularité des silex les rend difficilement empilables et nécessite beaucoup de mortier, le plus souvent de la terre crue ou du « sable à lapin », peu résistant au fouet de l'eau. Le rejointoiement permet d'éviter les infiltrations d'eau et doit être naturellement perspirant afin d'évacuer les remontées d'eau par capillarité. A noter que certains murs, souvent des bâtiments, n'en ont jamais reçu peut-être pour limiter les coûts ou pour faciliter l'évaporation ; mais avec le temps les pierres se déchaussent et il convient d'intervenir.

Forts de la présence d'une dizaine de stagiaires, et sur proposition de la propriétaire des lieux, nous avons profité de ce chantier pour nous initier au rejointoiement du mur en silex et des briques qui les ceinturent au moyen d'un mortier chaux/sable/sablon, en effectuant son mélange avant de l'étaler, bien serré entre les silex et les briques.

Le matin, tout cela était bien sûr précédé des percussions des burins pour creuser, sur une profondeur de 1 à 2 cm, l'ancien enduit à la chaux ensuite remplacé pour solidifier l'ensemble de la maçonnerie et lui apporter son cachet final Muni de son auge (le pays nous y invite!), chacun s'est attelé à la tâche dans une ambiance conviviale.
